## エコガラスコート Q&A よくあるご質問にお答えします。

# エコガラスコート®

## エコガラスコートは 20年に渡る経験を通して開発を重ねてきました。 費用・効果・耐久性のバランスがとても優れた製品です！

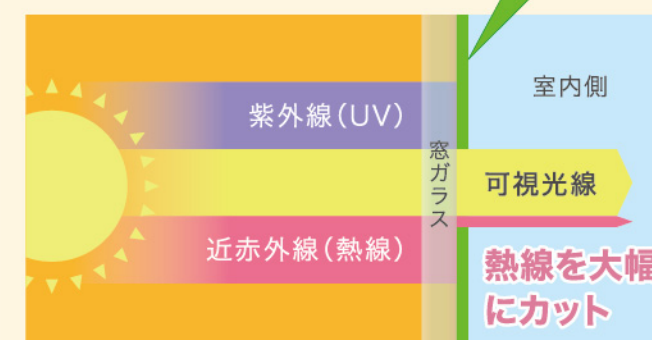
外からの熱線を遮断するイメージ図

既存のガラスに塗るだけのエコガラスコート。透明性に優れたコーティング膜は、太陽光の暑さの原因である近赤外線(熱線)を大幅にカットします。夏の輻射熱による室温の上昇を抑えるだけでなく、冬には保温効果が現れます。冷暖房の効率がアップするので年間を通じて消費電力の軽減が期待できます。

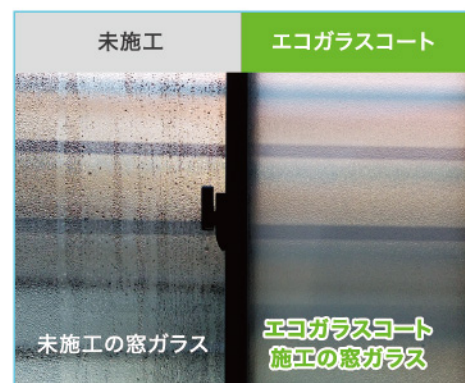
住宅の窓を観察 (脱衣場の型ガラス) ガラスコップの簡易実験

窓ガラスとコップのどちらにおいても未施工では多くの水滴が垂れ落ちている。一方、エコガラスコートを施工した部分は水滴の付き方が緩和されているのがわかる。

結露を放置するとカビの発生やダニの増殖を招いたり、シックハウスの原因にもなります。エコガラスコートは外気との温度差を少なくし、水滴が付きにくい効果などで結露の発生を抑制します。

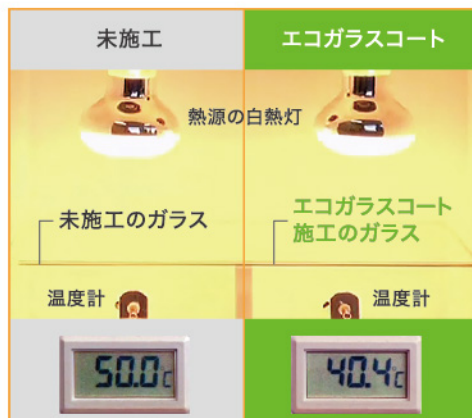
電球の熱がガラスを透過した温度を測定。

約10度の温度差がでた。エコガラスコートが熱の透過を効果的に抑えているのがわかる。

エコガラスコートは熱線を遮断して温度上昇を抑えます。
