# エコガラスコート®

エコガラスコートは金属酸化物(特許製品)をナノレベルに分散した窓ガラス用遮熱コーティング剤です。硬化後は熱線と紫外線をカットする均一で透明な皮膜が出来上がります。

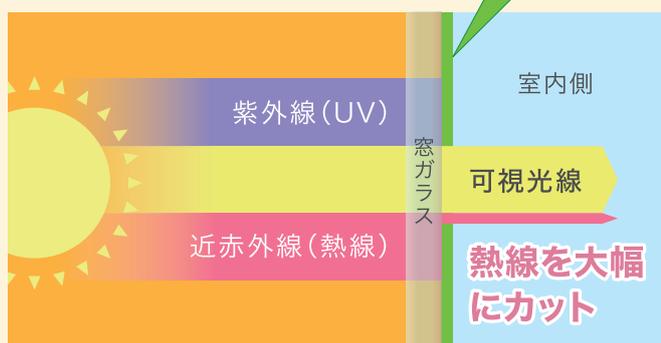
外からの熱線を遮断するイメージ図

既存のガラスに塗るだけのエコガラスコート。透明性に優れたコーティング膜は、太陽光の暑さの原因である近赤外線(熱線)を大幅にカットします。

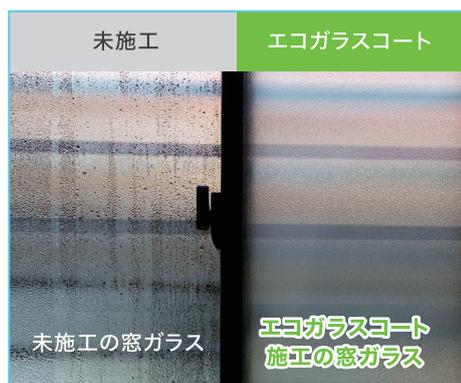
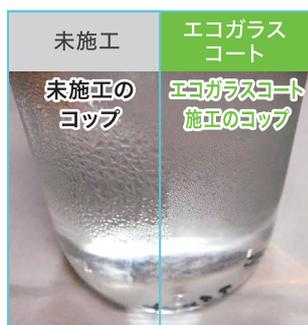
住宅の窓を観察 (脱衣場の型ガラス)

ガラスコップの簡易実験

コップに氷水を入れて30分後、表面に付いた水滴の状態を見る。

窓ガラスとコップのどちらにおいても未施工では多くの水滴が垂れ落ちている。一方、エコガラスコートを施工した部分は水滴の付き方が緩和されているのがわかる。

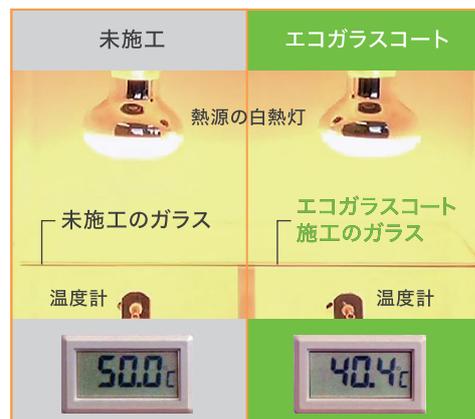
電球の熱がガラスを透過した温度を測定。

約10°Cの温度差がでた。エコガラスコートが熱の透過を効果的に抑えているのがわかる。

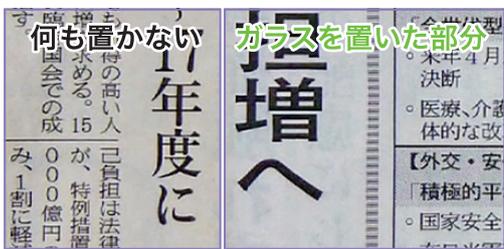
新聞紙の上にエコガラスコートをしたガラスを置いて紫外線を照射。

ガラスを置いた部分は変色が抑えられた。エコガラスコートが紫外線を遮断しているのがわかった。

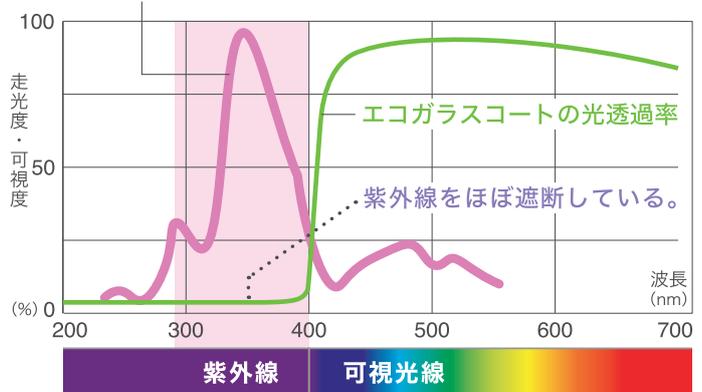
#### 各種昆虫の比視感度

昆虫は波長300~400nmの紫外線に向かう習性(走光性)があります。室内照明の蛍光灯は大量の紫外線が放出されており、その紫外線に引き寄せられて多くの昆虫が窓ガラスに張り付いたりします。

照明業界でよく知られる代表的な視感度曲線。

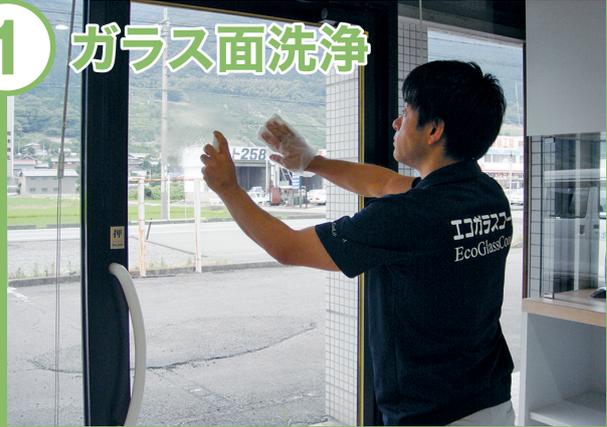
## 1 ガラス面洗浄

最初にガラス面をきれいにします。

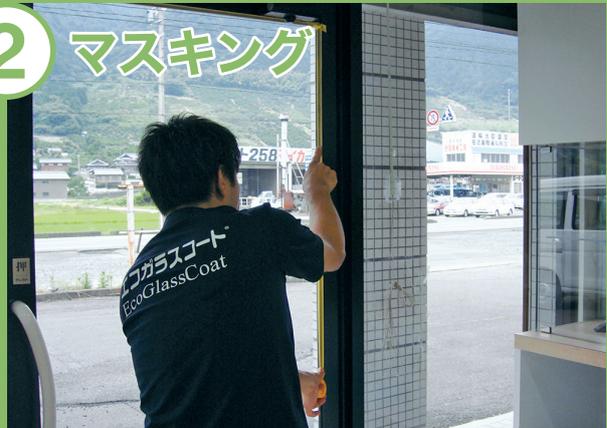
## 2 マスキング

コーティングを始める前に周囲をしっかり保護します。

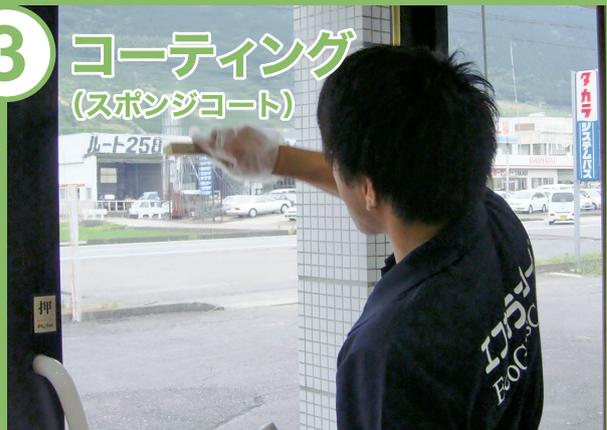
## 3 コーティング (スポンジコート)

作業が早くて、液剤の扱いに適した「スポンジコート方式」で丁寧に施工します。

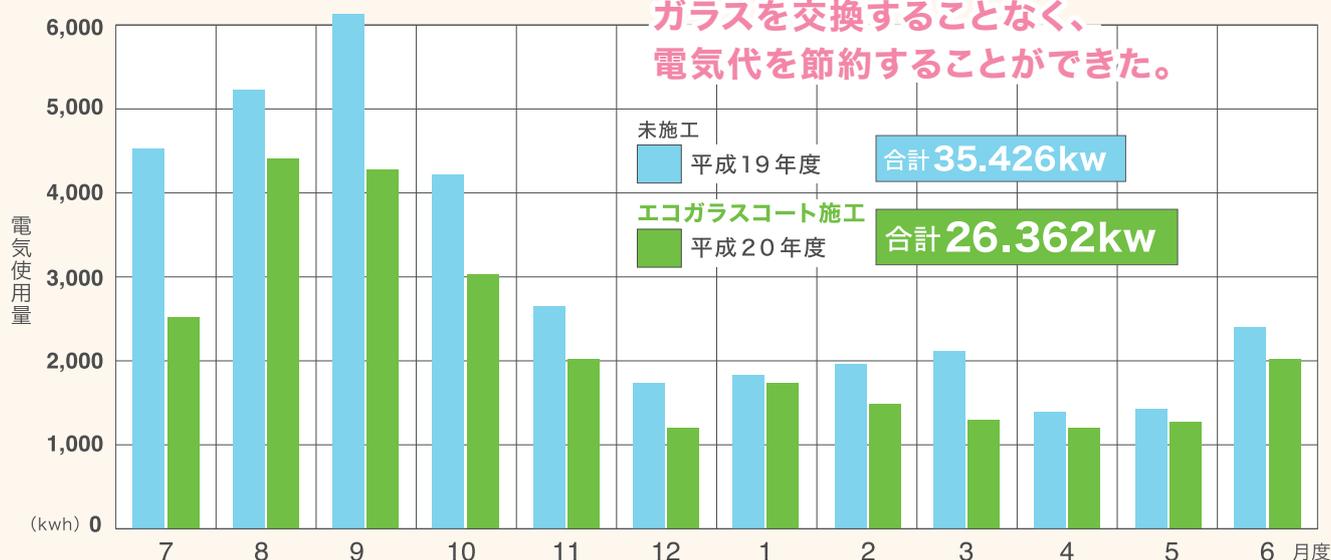
### 比較グラフ

**実証結果** 施工後のデータ結果を見ると年度によって多少の差はあるが、実質的にエアコン消費電力の25.5%を抑制という驚異的な結果をもたらした。

月度	平成19年度 未施工	平成20年度 エコガラスコート施工	前年比 19-20年度
7	4,513	2,518	▲1,995
8	5,179	4,368	▲811
9	6,109	4,257	▲1,852
10	4,202	3,010	▲1,192
11	2,622	2,026	▲596
12	1,740	1,212	▲528
1	1,828	1,738	▲90
2	1,936	1,481	▲455
3	2,107	1,292	▲815
4	1,368	1,196	▲172
5	1,430	1,253	▲177
6	2,392	2,011	▲381
合計	35,426	26,362	▲9,064

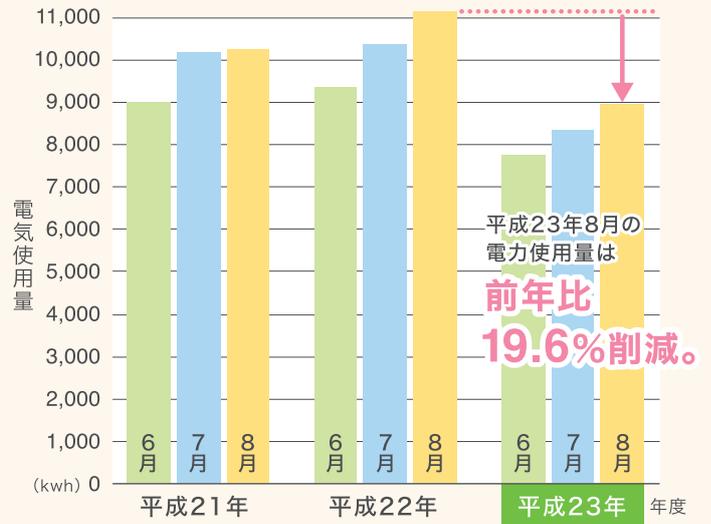
過去3年間における6、7、8月の電力使用量

6月	7月	8月
平成21年	90,216	101,640	102,522
平成22年	93,510	103,692	111,420
平成23年	77,526	83,332	89,580
平成22~23年削減%	▲17.09	▲19.64	▲19.60

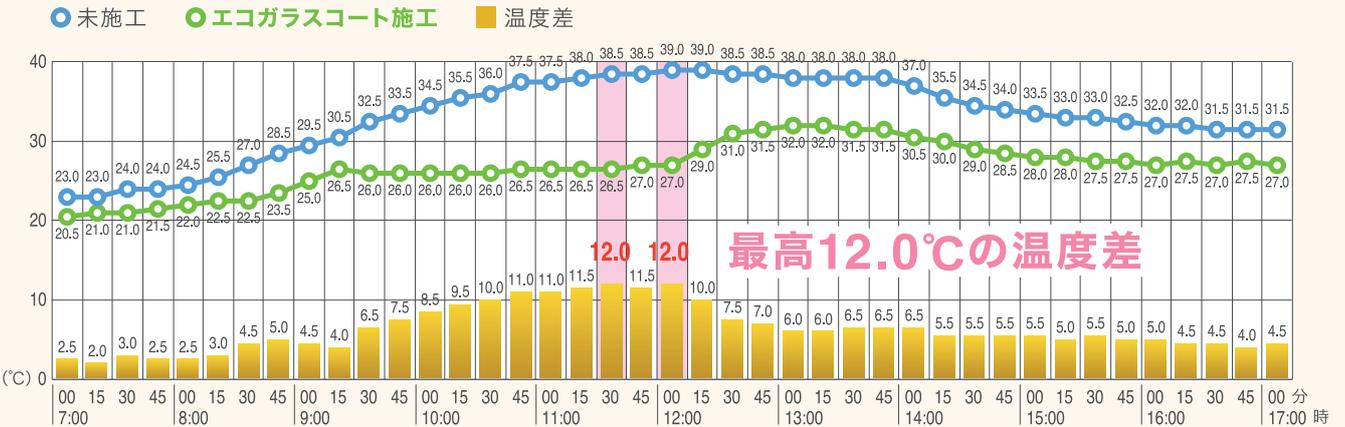
温度差グラフ

エコガラスコート施工面と未施工面の内側にデータロガーを設置して温度を測定した。

測定期間：2014年6月4日～6月17日  
下グラフは6月15日(日)の7:00～17:00

**実証結果** エコガラスコート施工と未施工とでは最高で12℃の温度差が確認できた。施工後は空調の設定温度を1～3℃変えることができ、消費電力の削減につながった。
